BADANIA ZUZYCIA BOCZNEGO SZYN W ROZJAZDACH KOLEJOWYCH

Grzegorz Stencel

1. Czynniki sprzyjające zużyciu bocznemu szyn
2. Badania zużycia bocznego
3. Przykład określania przyczyn nadmiernego zużycia
4. Podsumowanie

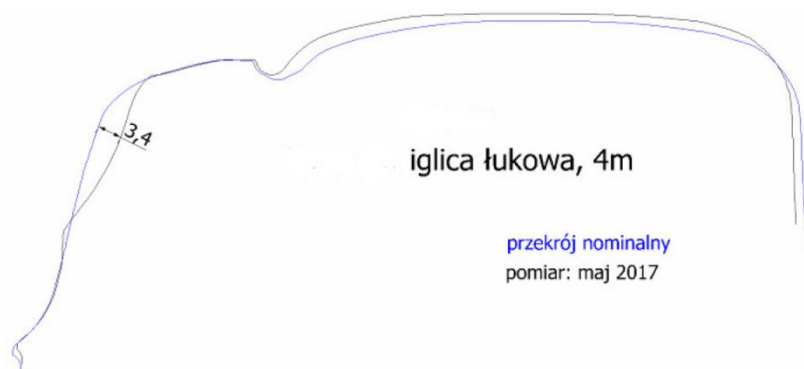
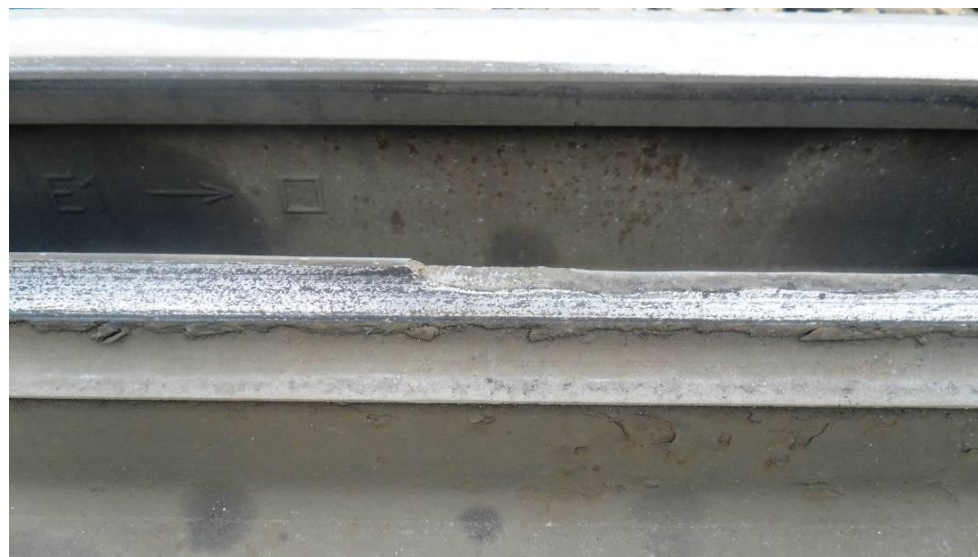
Rozjazd, w którym zanotowano największe zużycie boczne w iglicach łukowych (3,4 mm) był rozjazdem zabudowanym w torze głównym zasadniczym. Na kierunku zwrotnym rozjazdu odbywał się cały ruch pociągów towarowych na stacji, gdyż prowadził on na grupę torów towarowych. Oszacowano, że przeniesione obciążenie skumulowane na kierunku zwrotnym tego rozjazdu wyniosło ok. 20 Tg. W rozjeździe wykonano również pomiar twardości iglicy łukowej; wartości wynosiły ponad 260 HB.
