„Dynamiczna diagnostyka zestawów kołowych w taborze kolejowym”

Stowarzyszenie Inżynierów i Techników Kolejnictwa Rzeczypospolitej Polskiej
Warszawa 29 marca 2022 r.

Reprofilacje zestawów kołowych na tokarni podtorowej UGE300N z wykorzystaniem danych z laserowego stanowiska RF ICC do pomiaru parametrów zestawów kołowych zainstalowanego na HCP

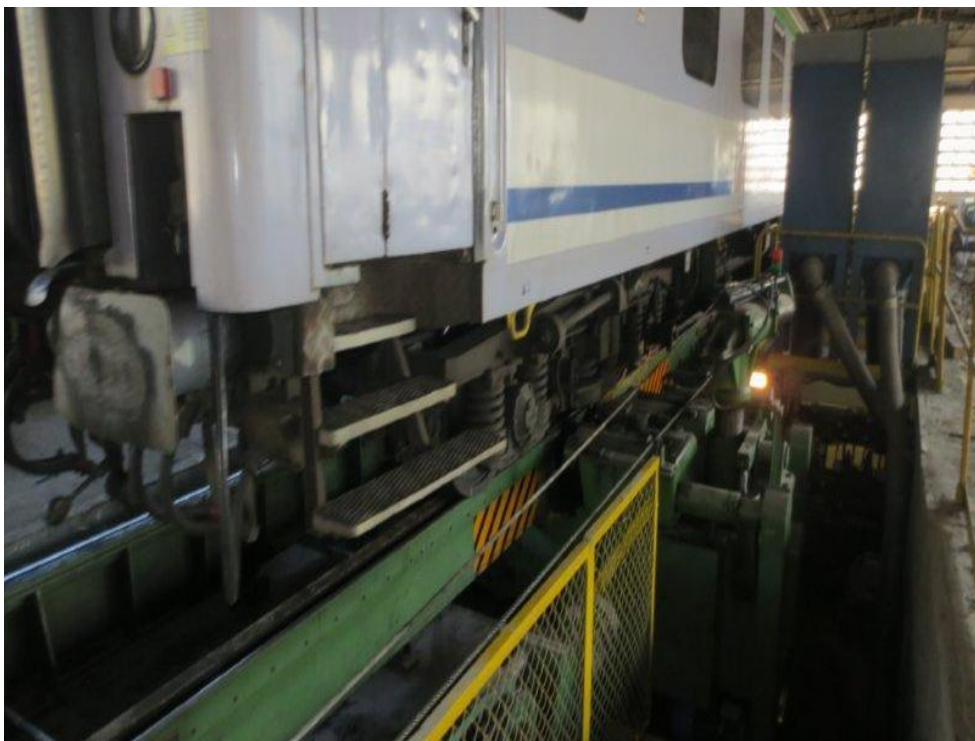
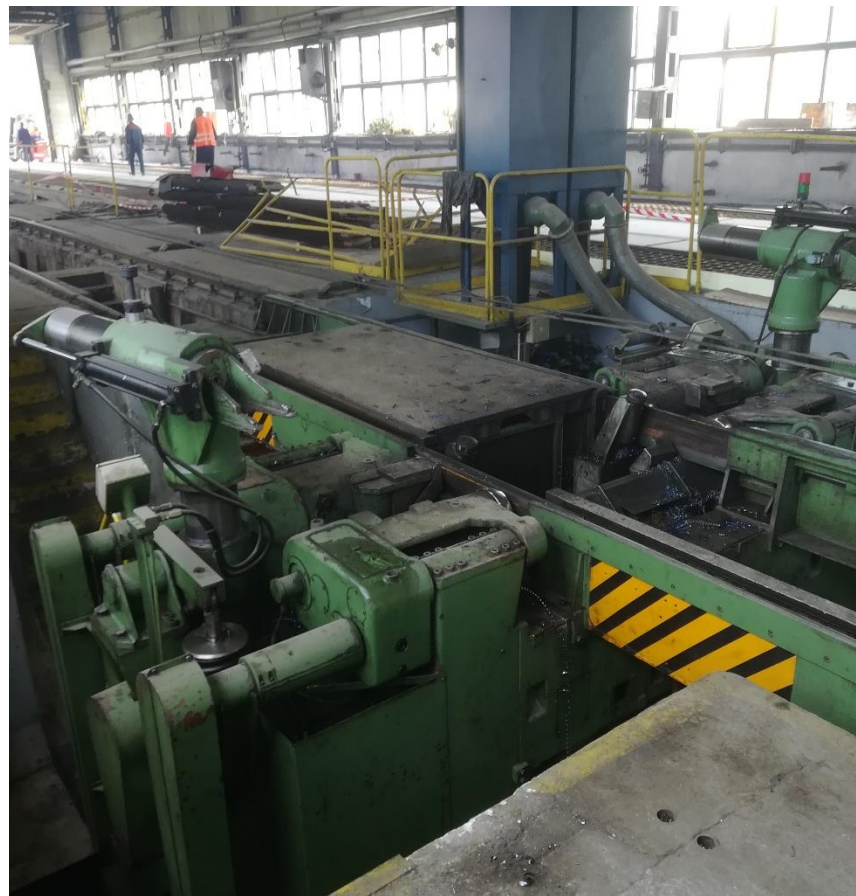
Tokarnia podtorowa UGE-150N

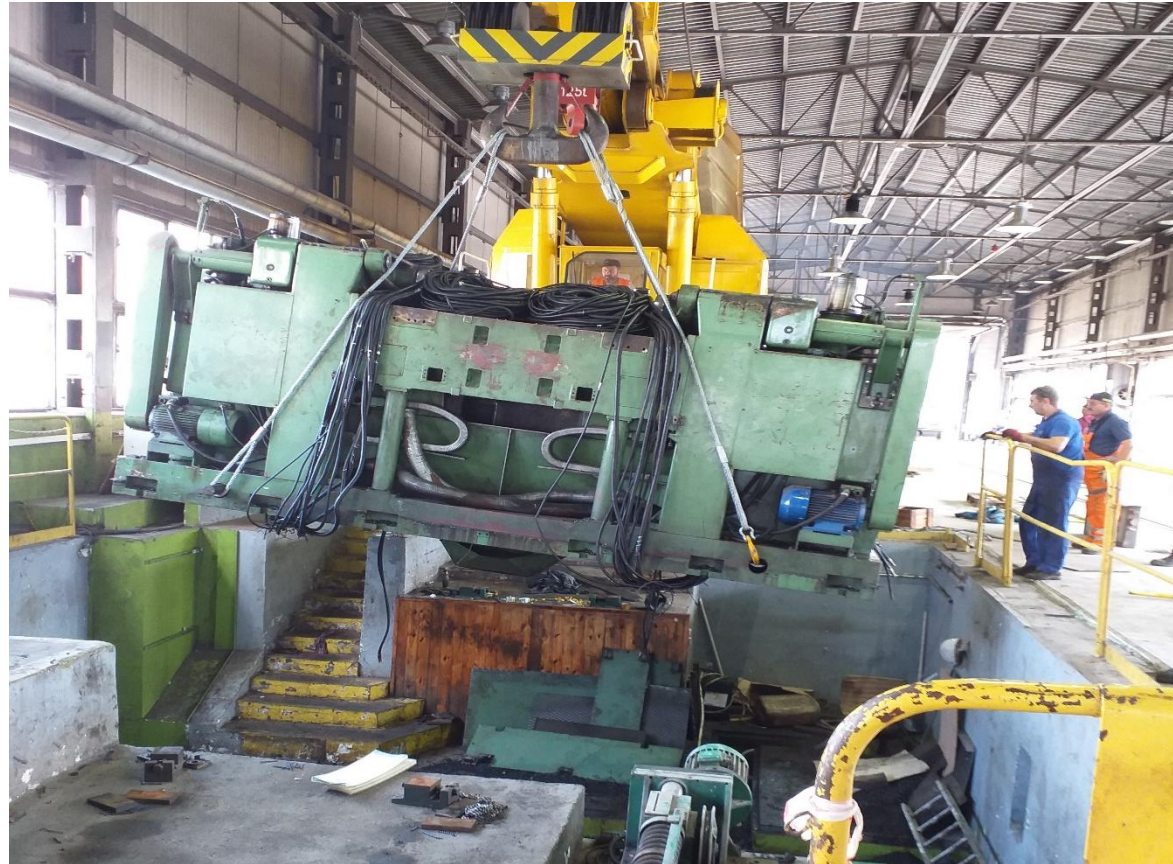
Demontaż tokarni podtorowej UGE-150N w celu naprawy i przesłanie do Zakładu Zachodniego do Wrocławia i dalszej eksploatacji

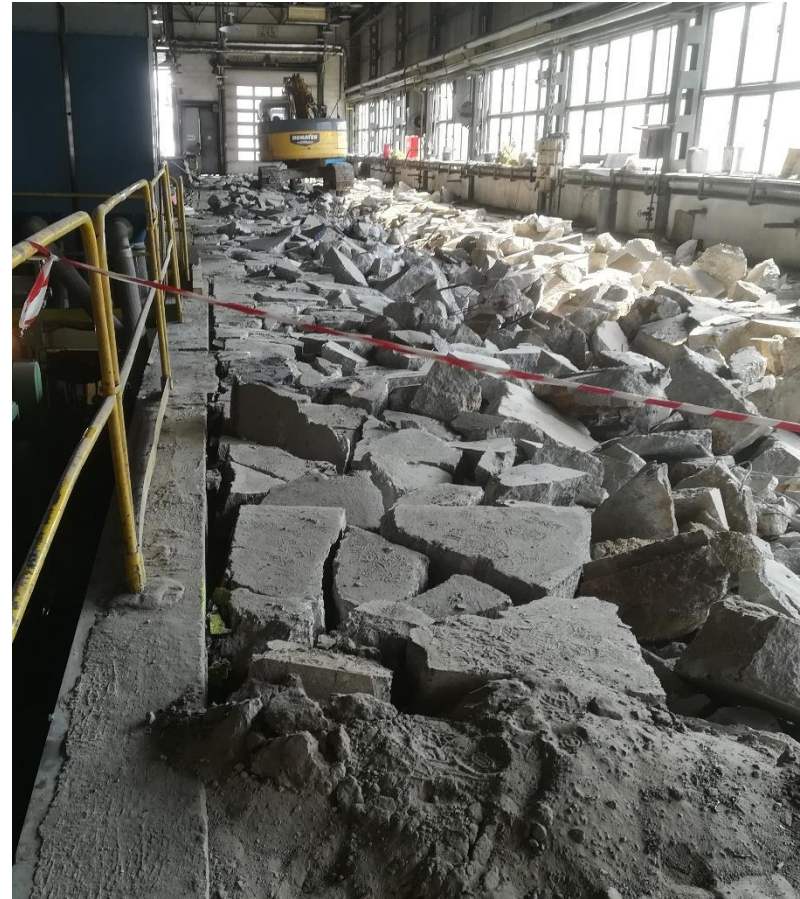
Przygotowanie fundamentu pod nową tokarnię podtorową hala PO

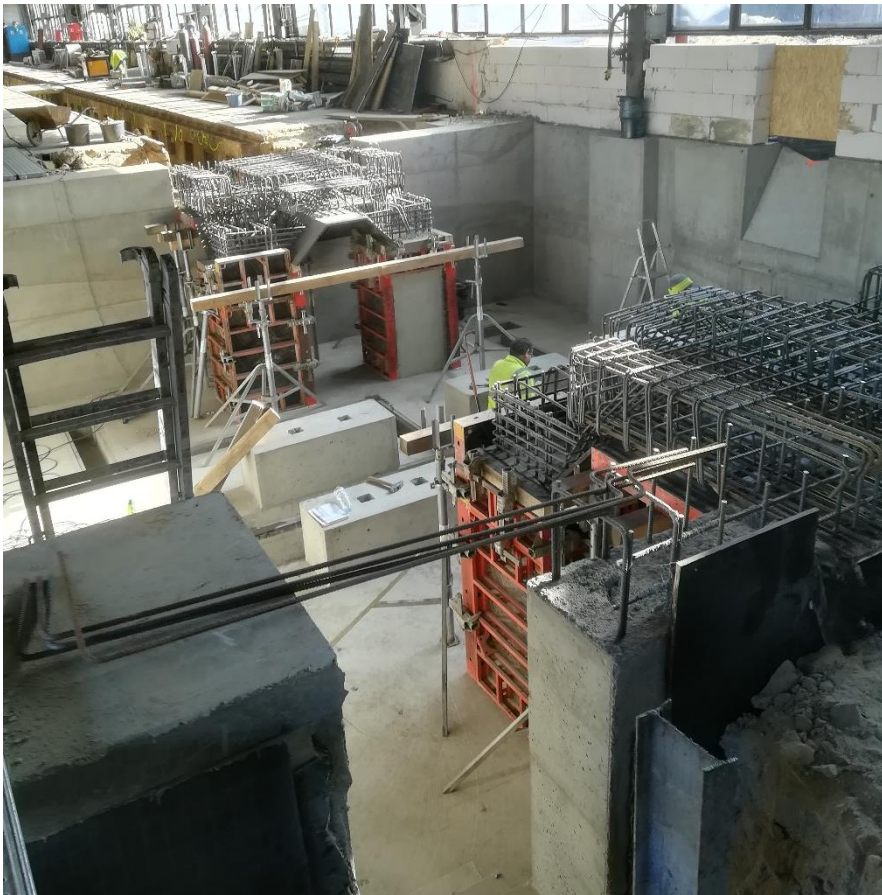
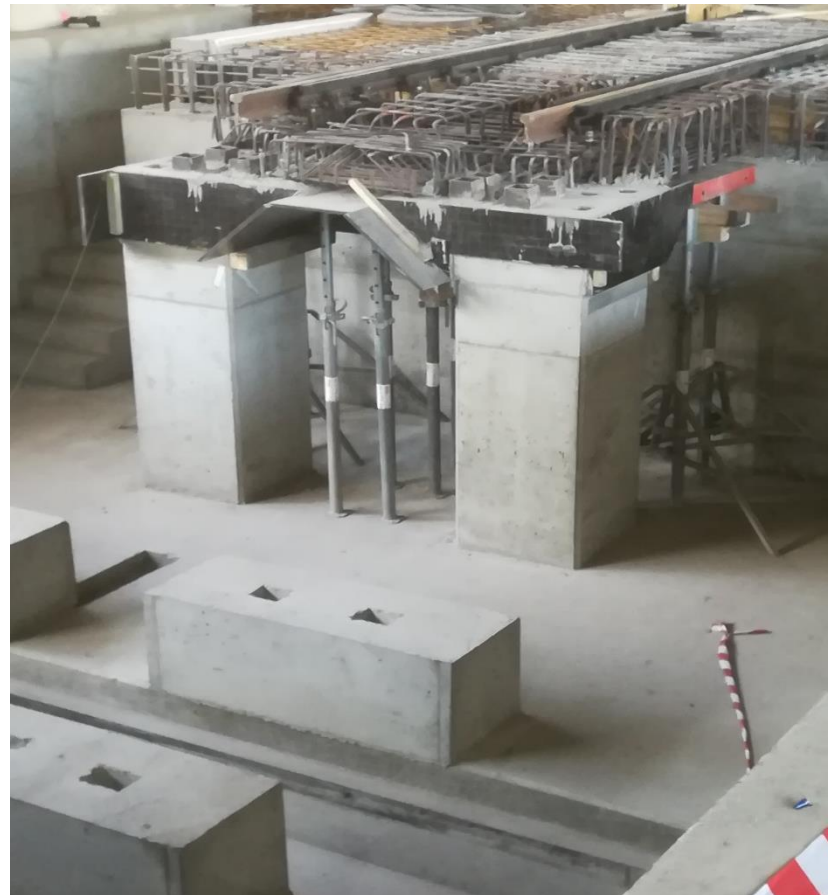
Przygotowanie fundamentu pod nową tokarnię podtorową hala PO

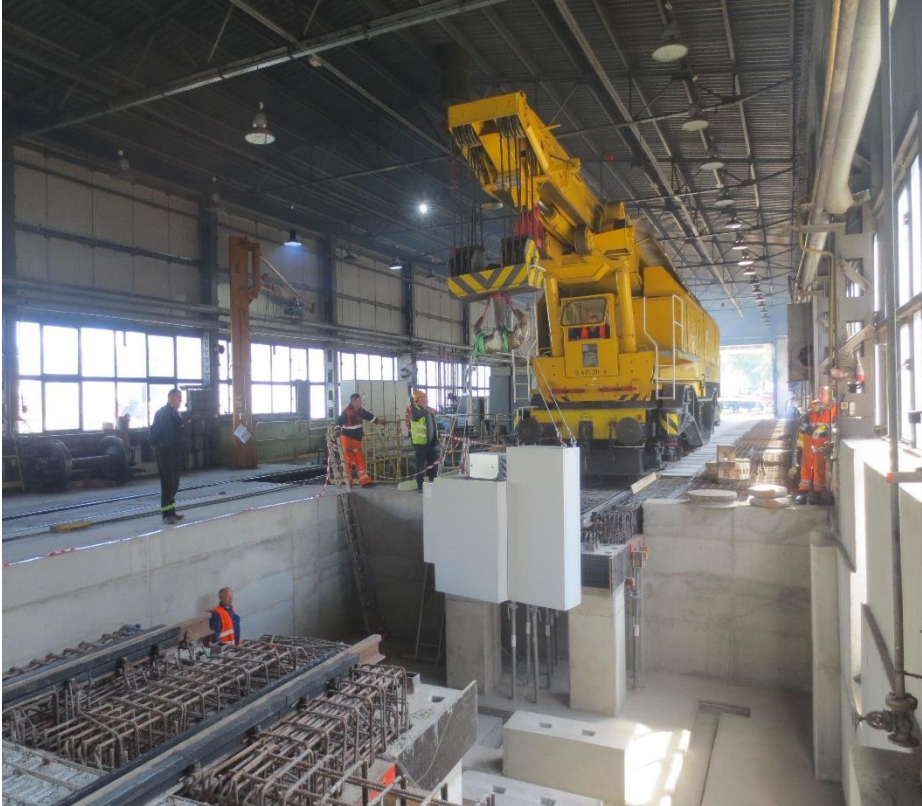
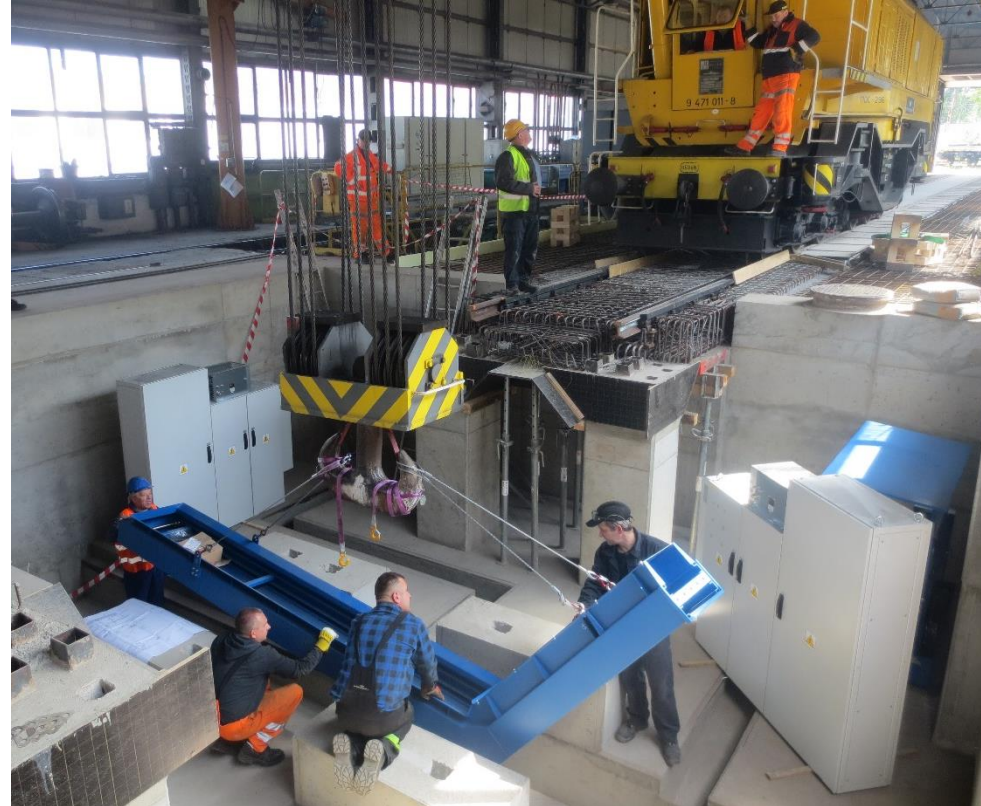
Transport podzespołów dźwigiem kolejowym

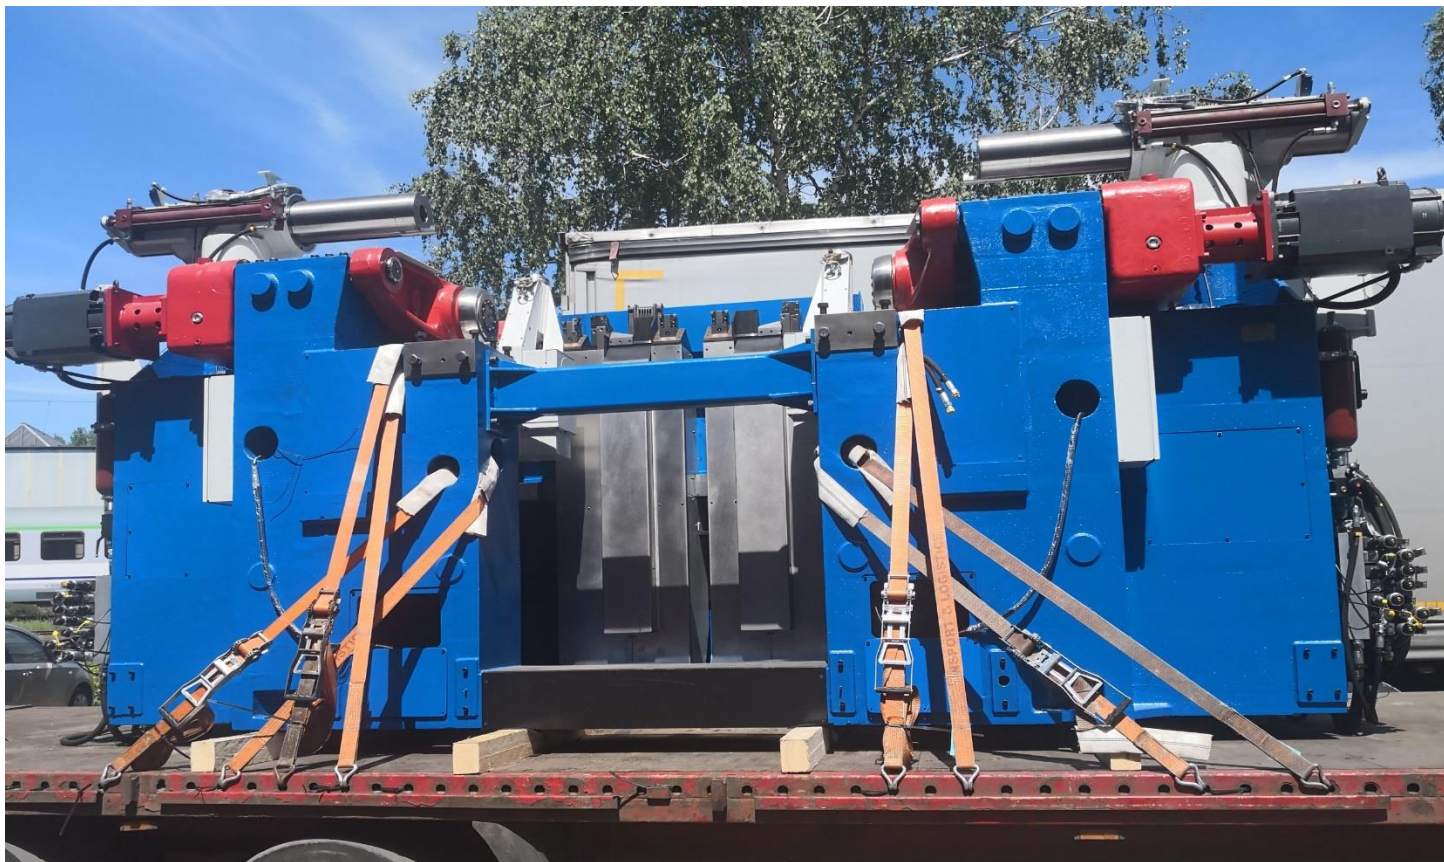
Korpus tokarni
UGE-300N wraz z
osprzętem
(waga 26 ton)

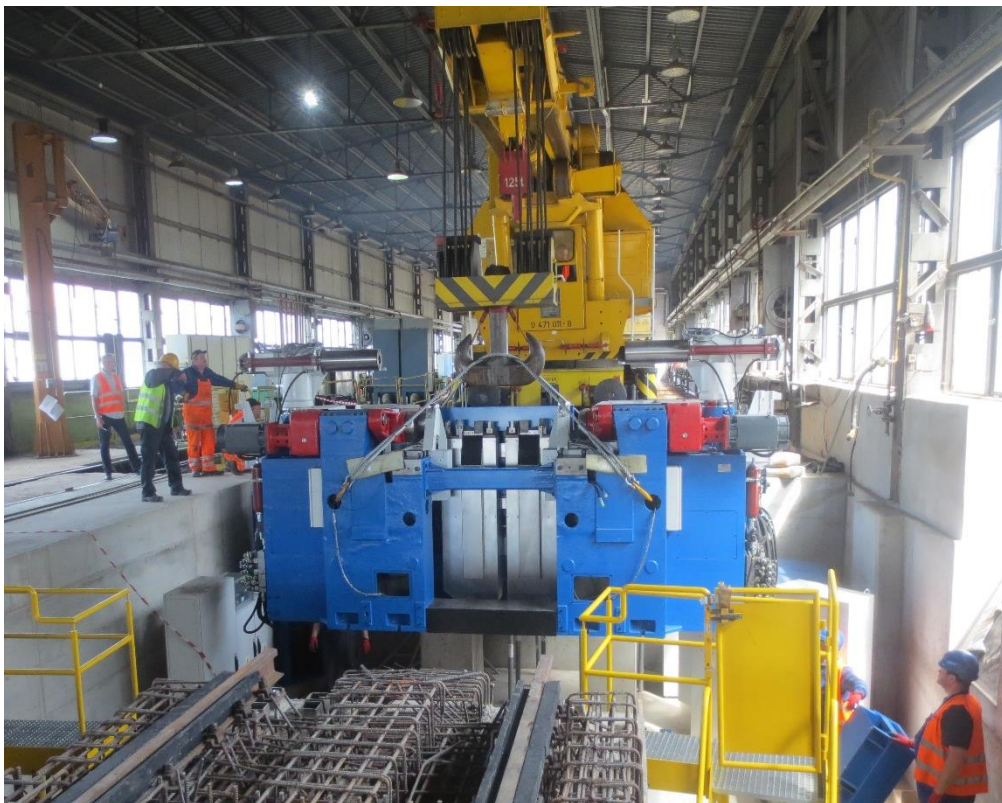
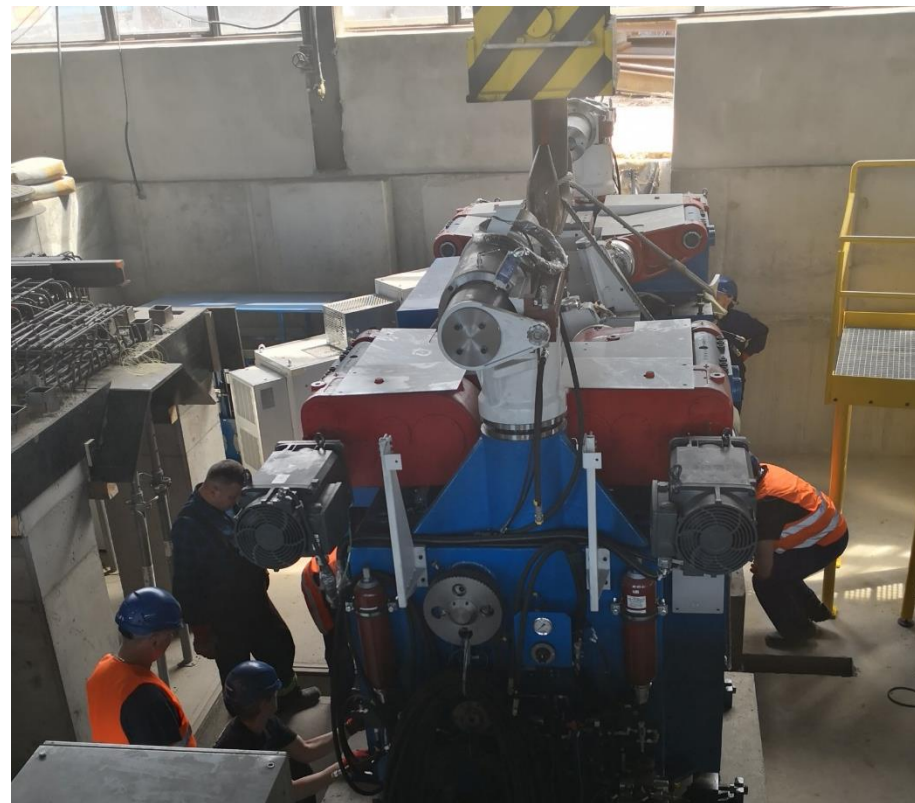
Transport korpusu tokarni dźwigiem kolejowym

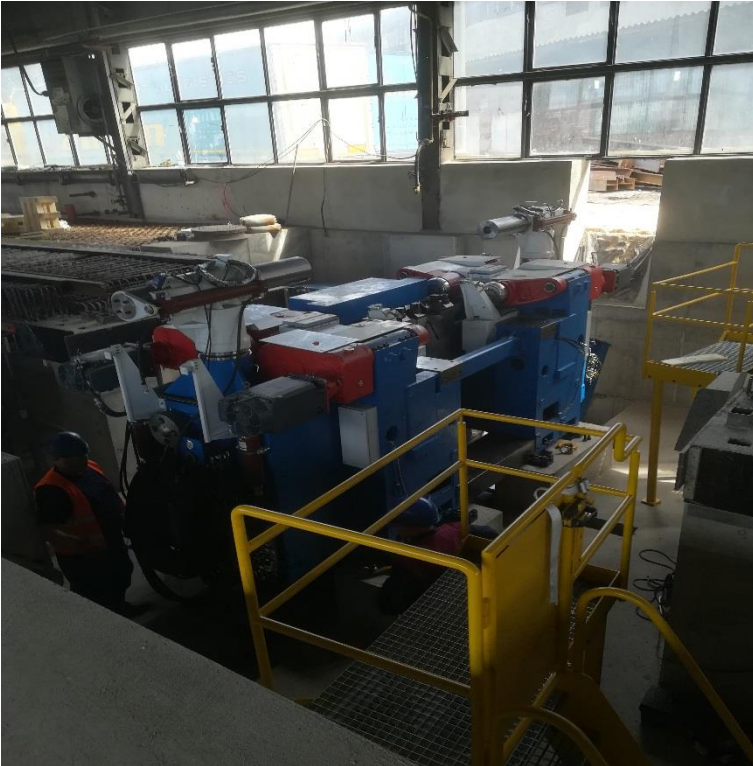
Korpus tokarni podczas montażu

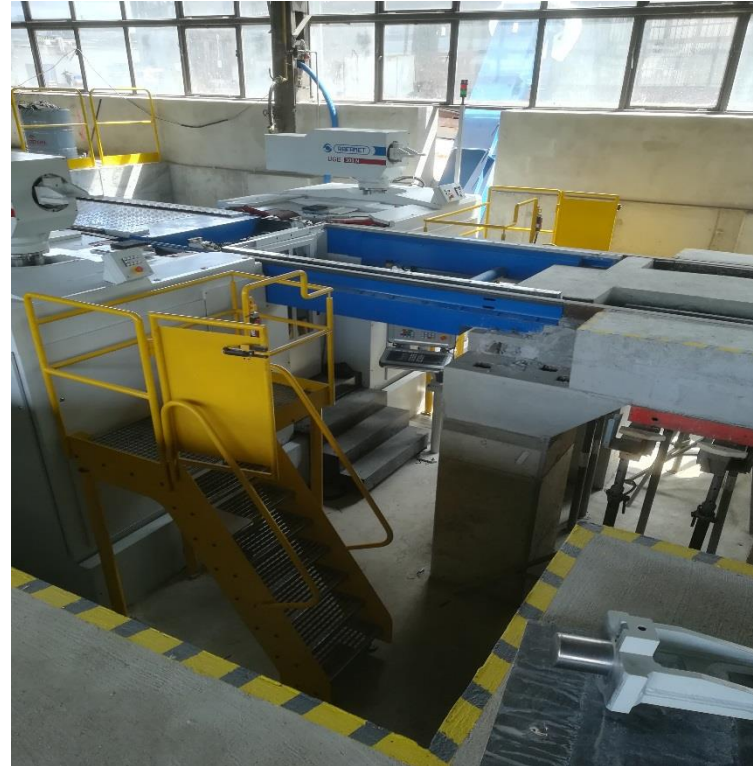
Korpus tokarni po montażu

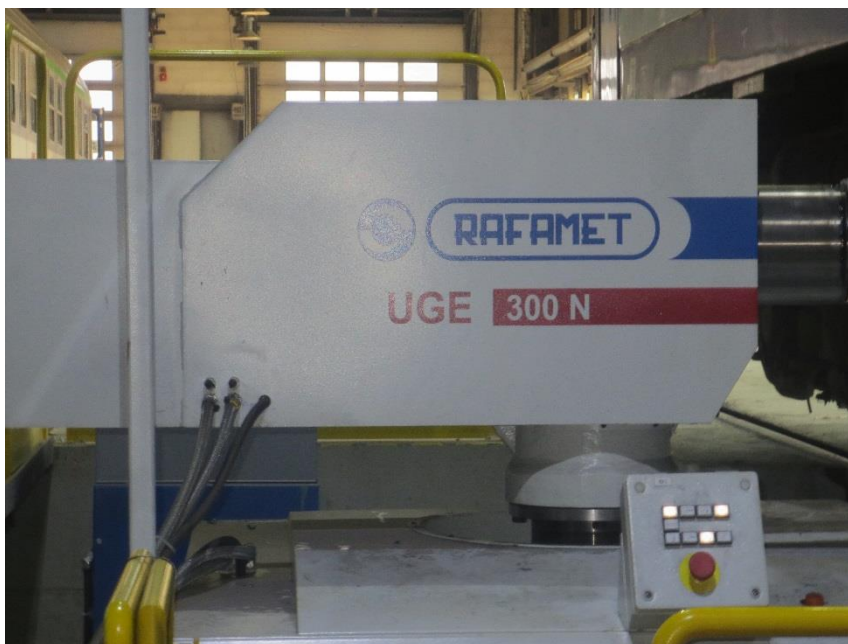
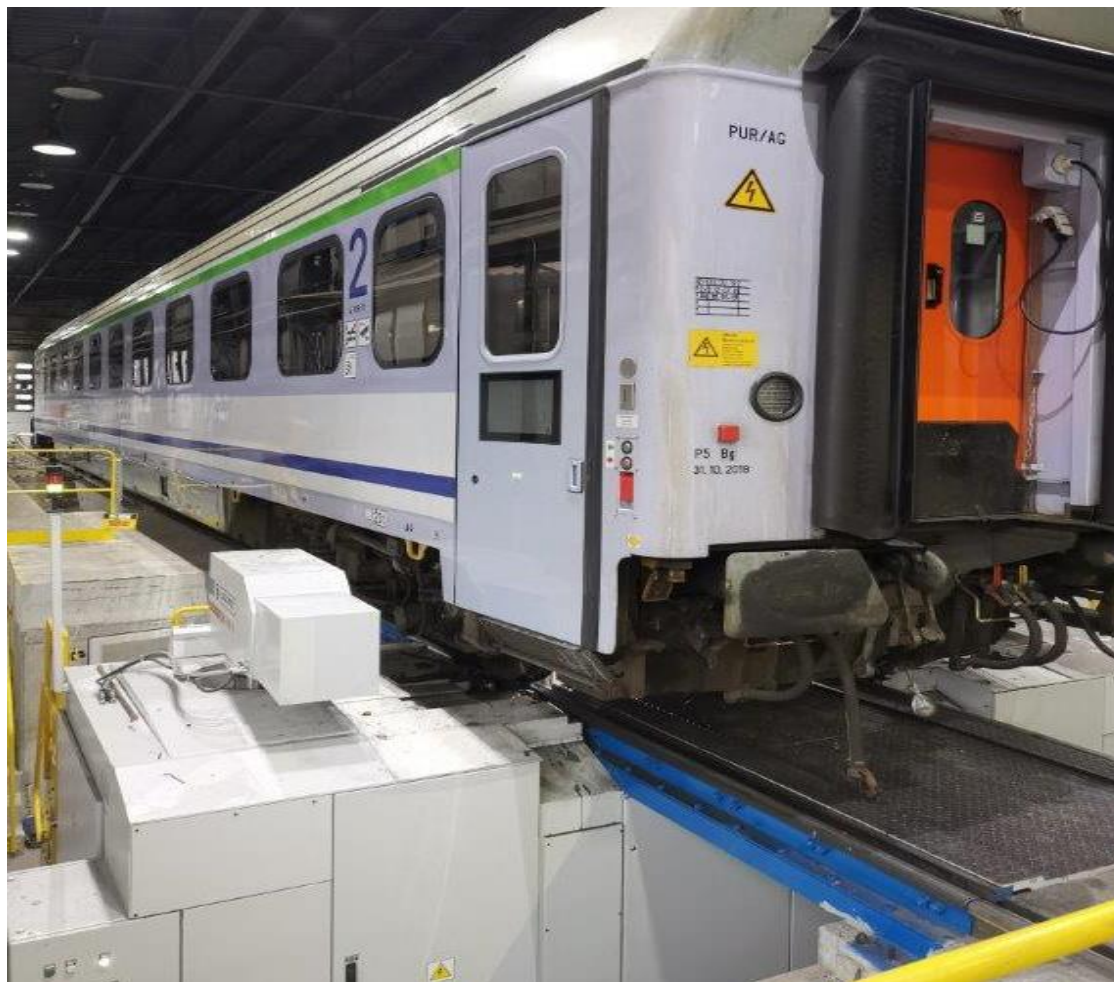
Tokarnia podtorowa
UGE-300N

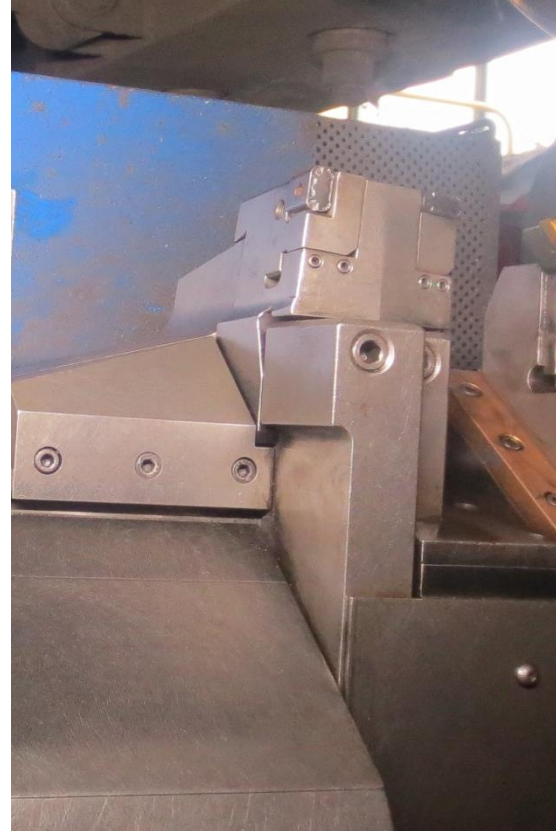
Suporty do toczenia profili zestawów kołowych

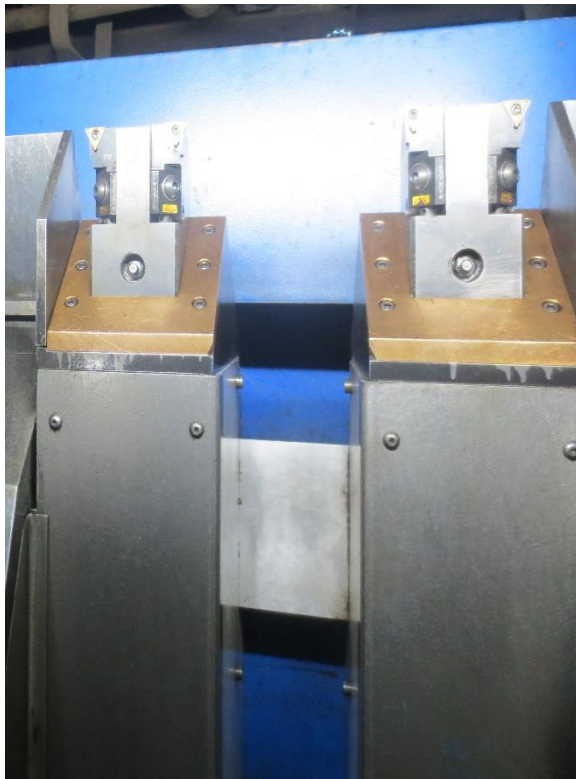
Suporty do obróbki tarcz hamulcowych, umieszczonych na osi zestawu kołowego

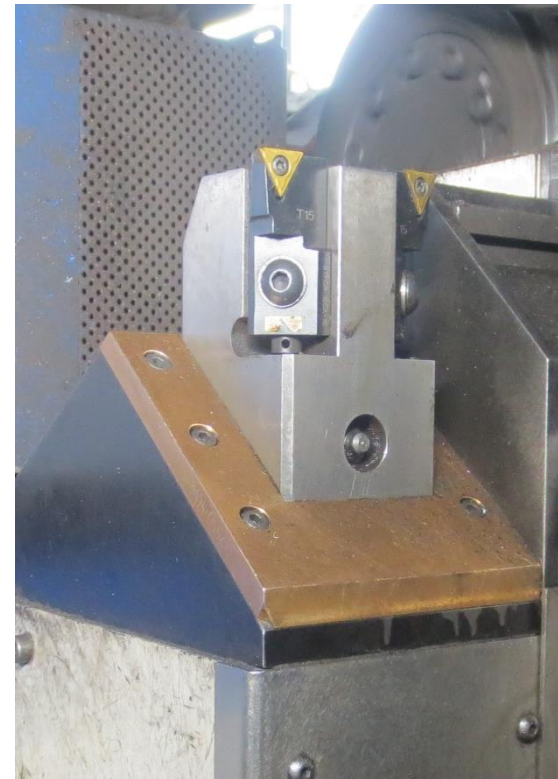
Suport dodatkowy do obróbki tarcz hamulcowych umieszczonych na kole monoblokowym

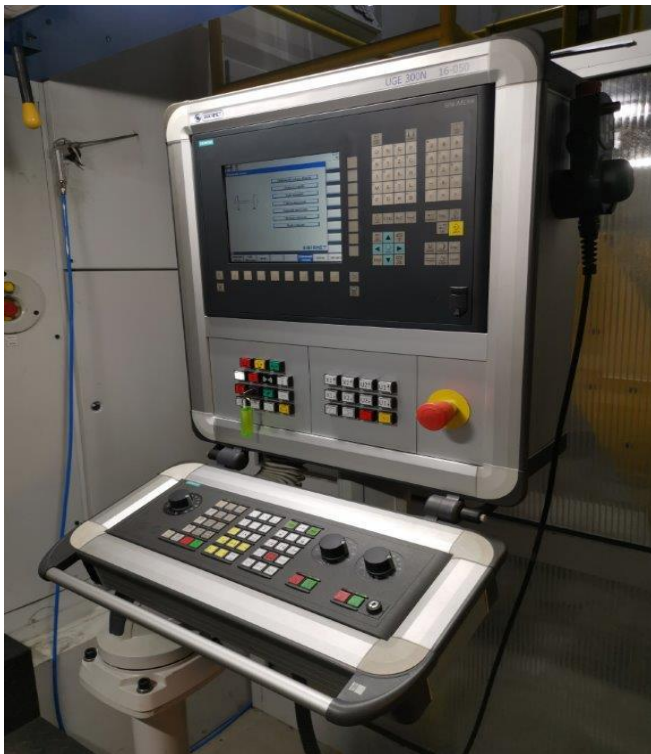
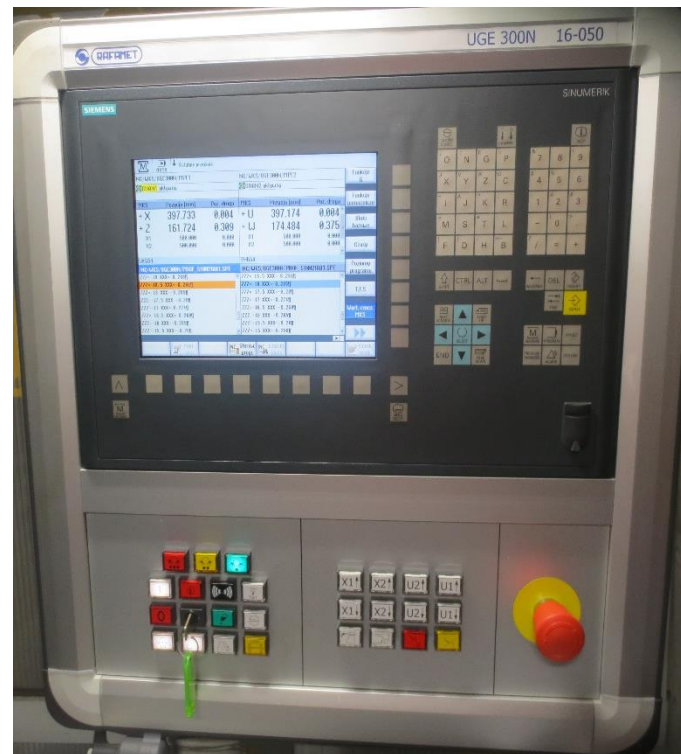
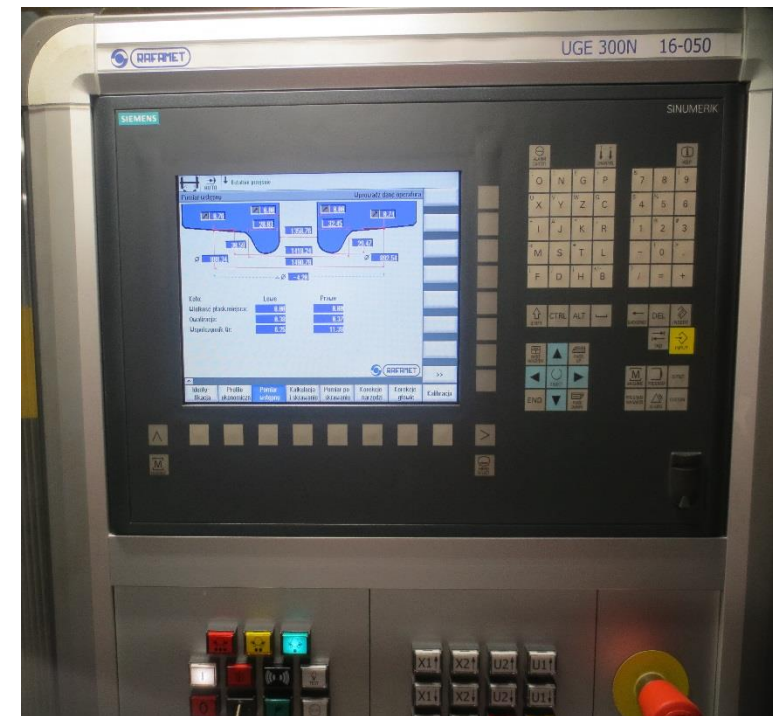
Panel operatora podczas pracy maszyny

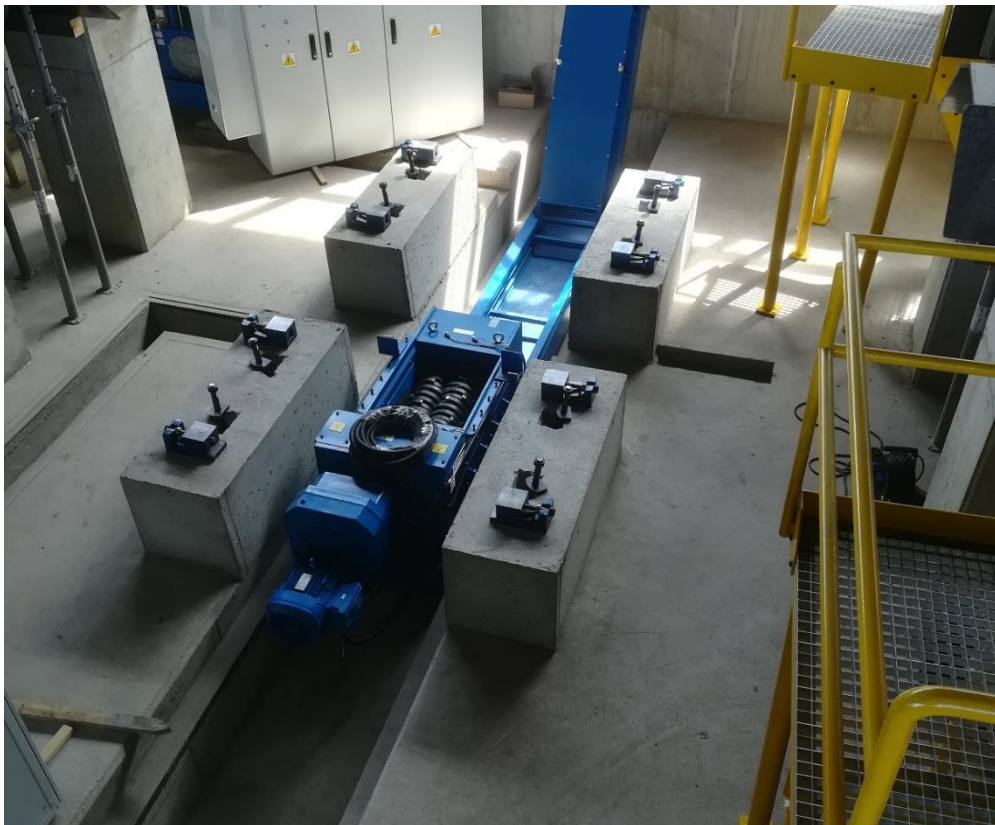
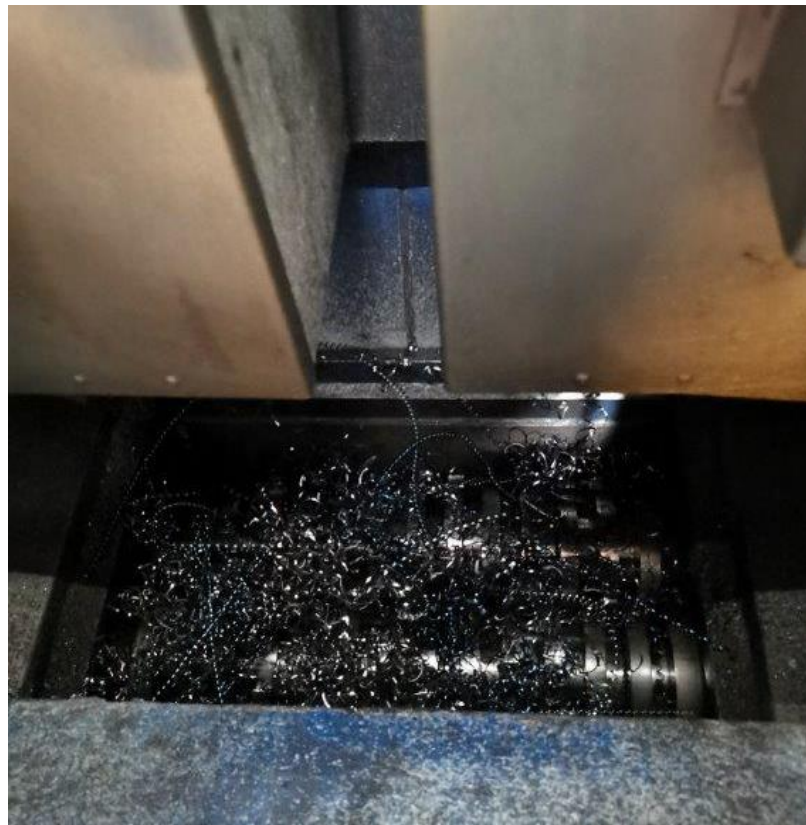
Wypożyczenie dodatkowe - kruszarka wiórów

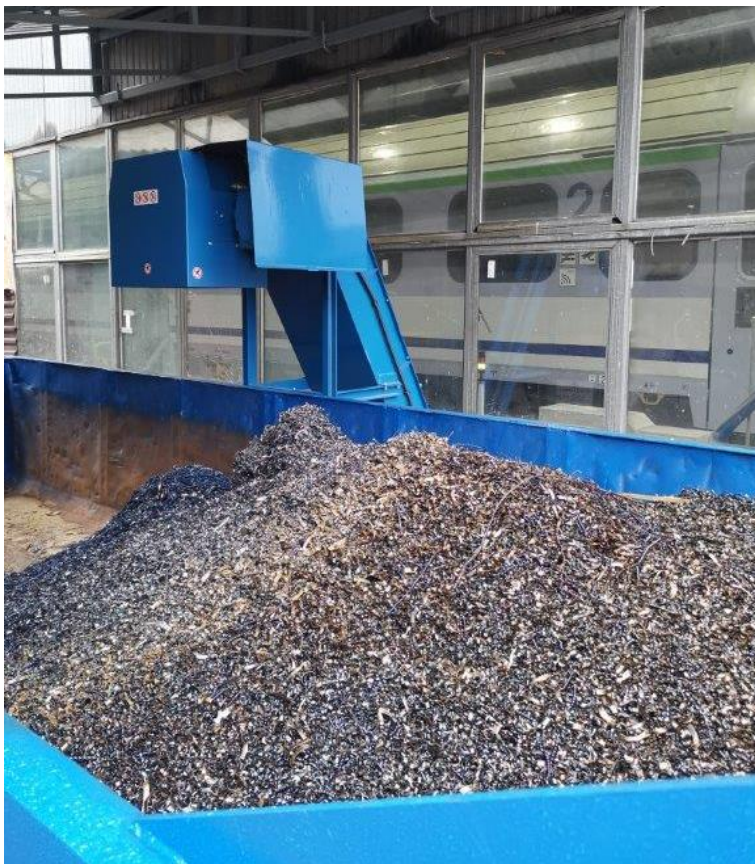
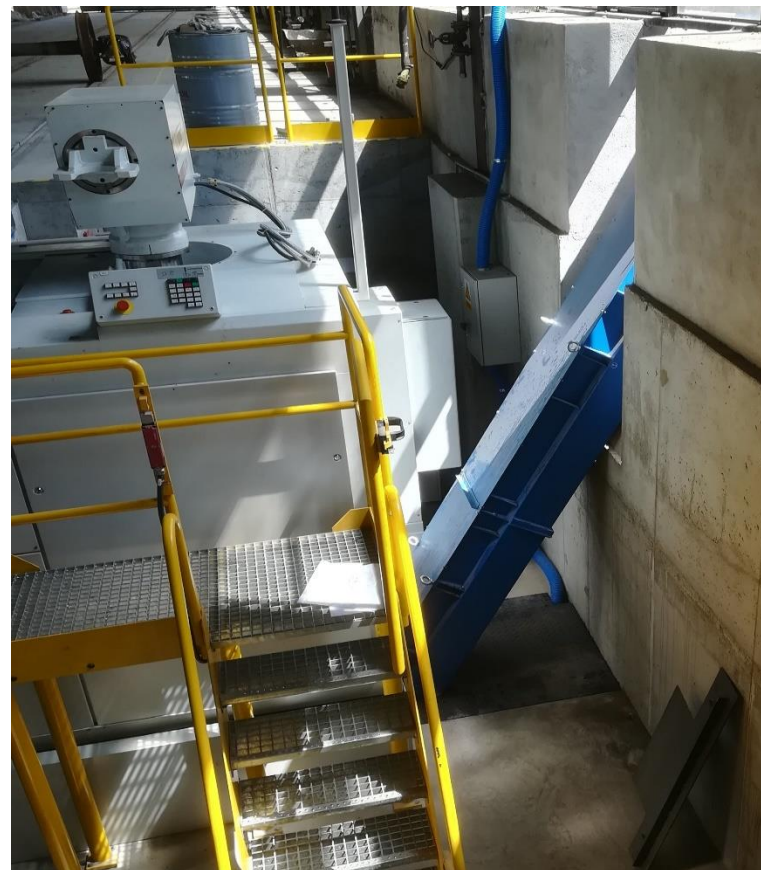
Wypożyczenie dodatkowe - transporter wiórów

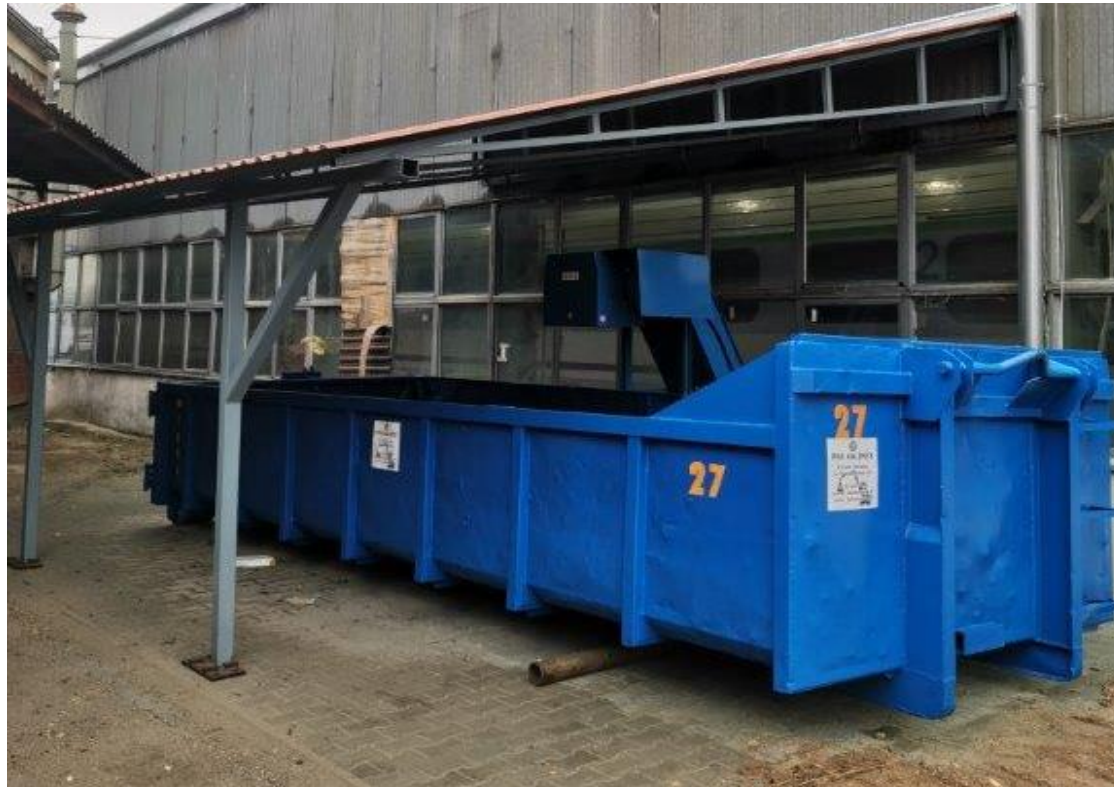
Wypożyczenie dodatkowe – składowanie i transport wiórów po obróbce zestawów kołowych

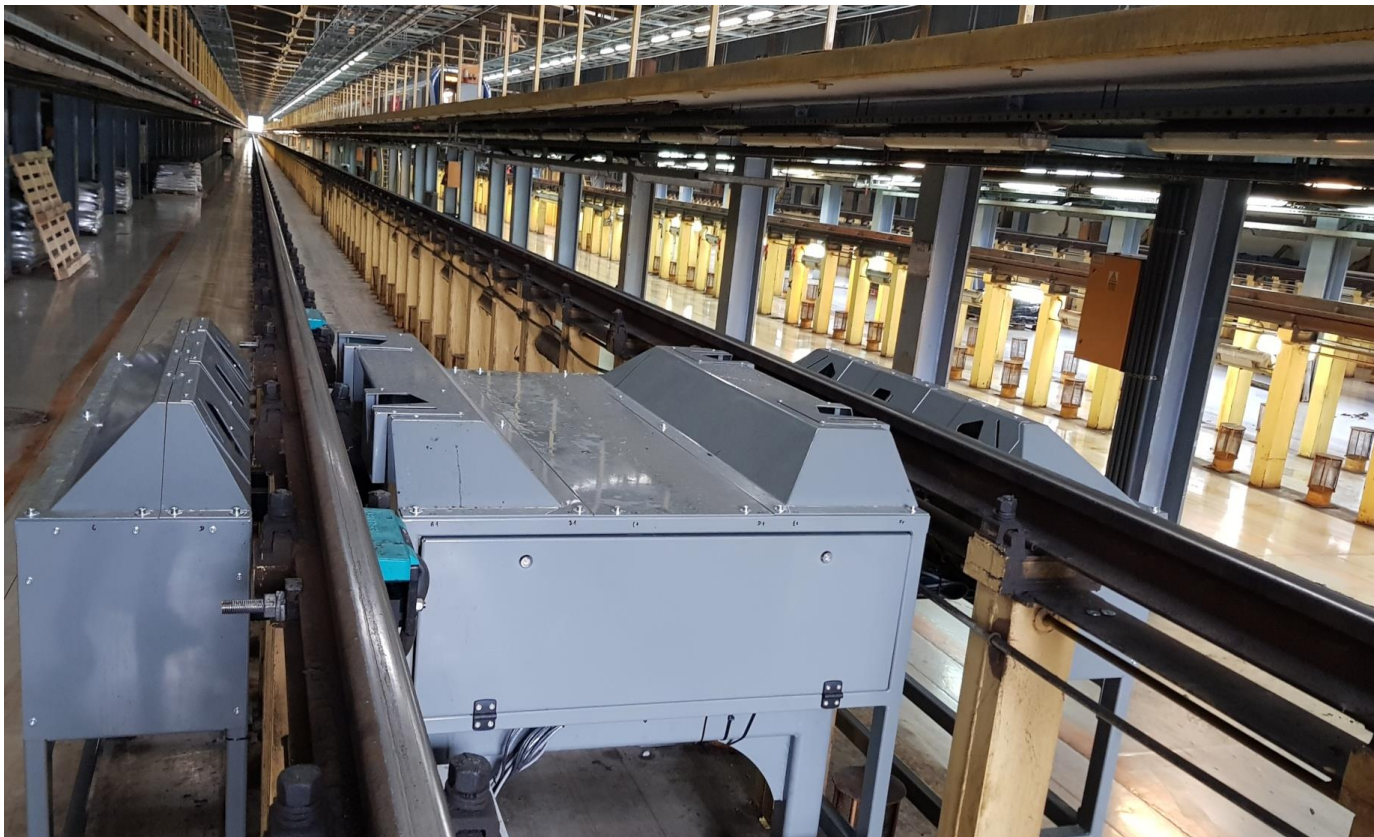
Stanowisko pomiarowe

Stanowisko pomiarowe zainstalowane w obiekcie Hala Całopociągowa na stacji postojowej Warszawa Grochów służy do pomiaru następujących parametrów kół i zestawów kołowych:

- Profil koła i wyliczone wartości parametrów $Sh(Ow)$, $Sd(Og)$ i qR bieżni koła,
- Szerokość koła Br ,
- Odległość powierzchni czołowej kół $Ar(Az)$,
- Średnica koła D ,
- oraz przekazuje te wielkości do serwera bazy danych.

W skład stanowiska pomiarowego wchodzi:

- Zestawy modułów pomiarowych dla koła lewego i prawego, umieszczone w kanale rewizyjnym,
- Czujniki wykrywające obecność pociągu i kół,
- System identyfikacji,
- Szafa układu sterowania.

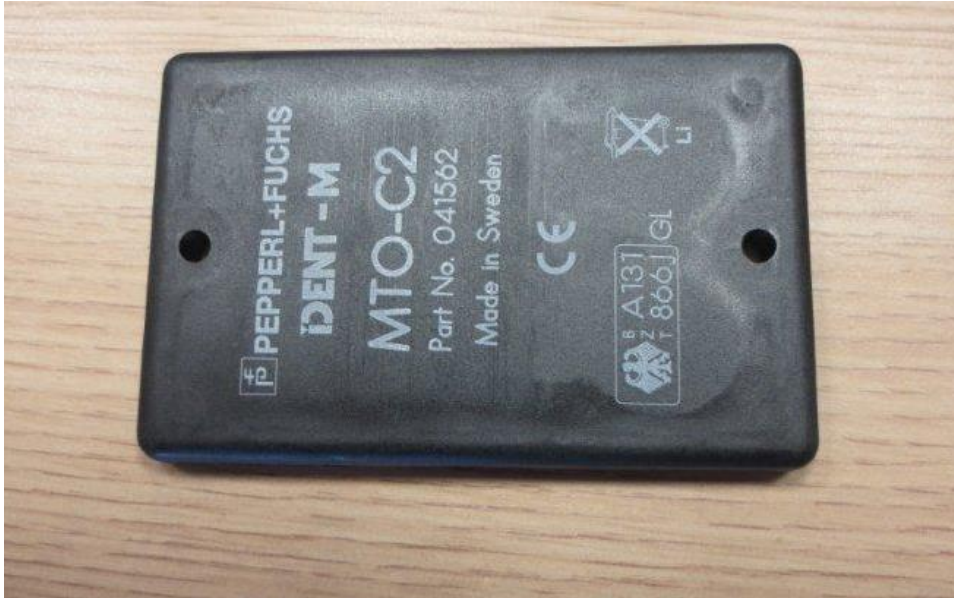
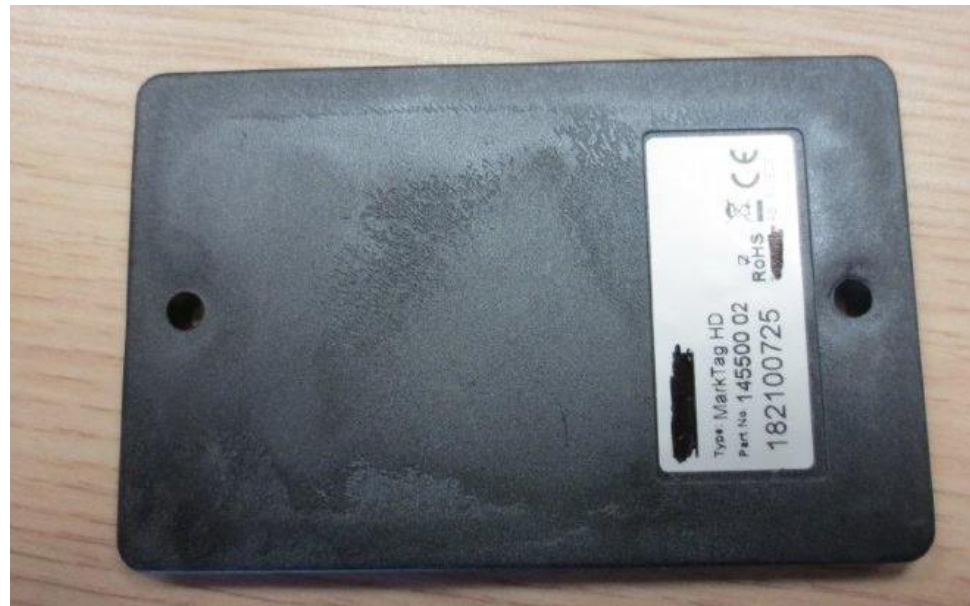
Laserowe stanowisko pomiarowe – Identyfikator RFID instalowany na podwoziu wagonu

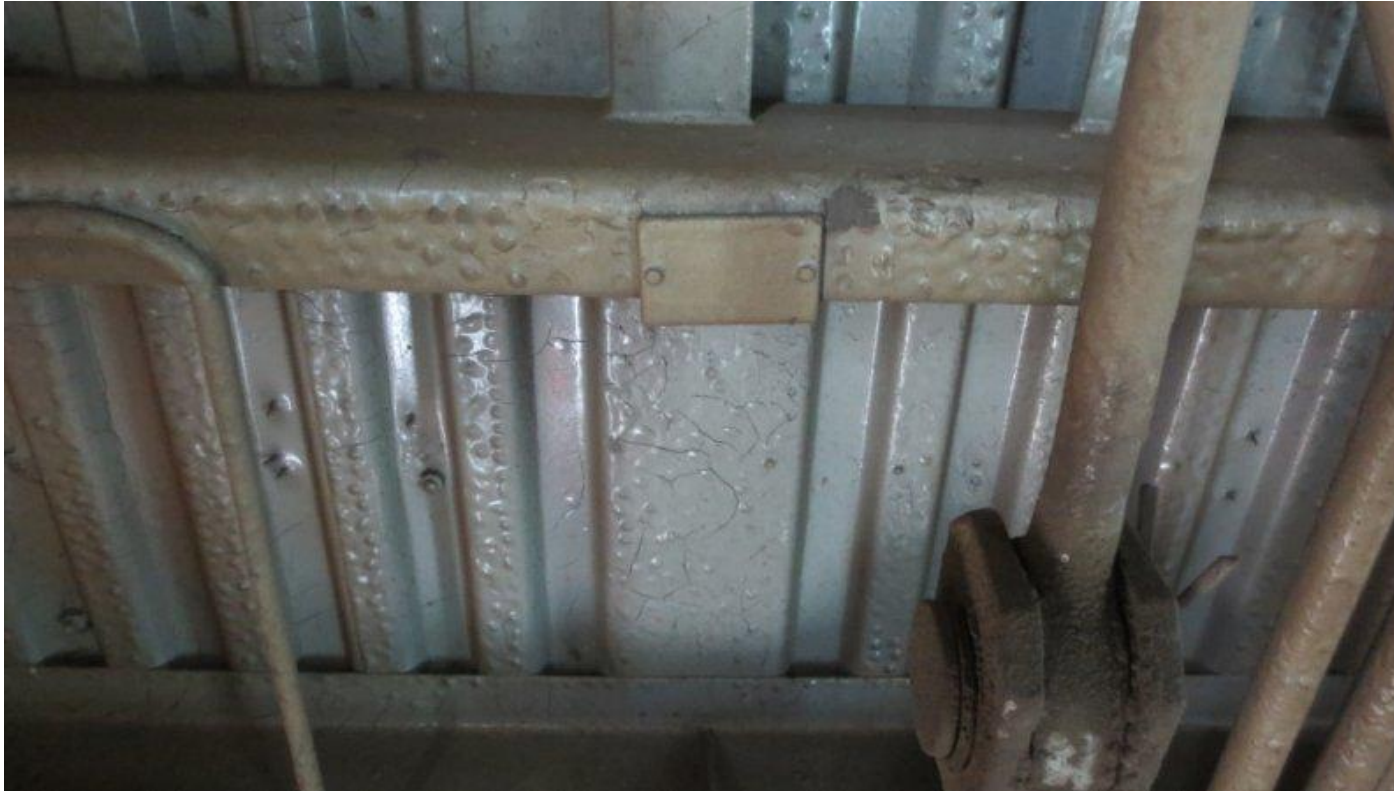
Laserowe stanowisko pomiarowe – Identyfikator RFID instalowany na podwoziu wagonu

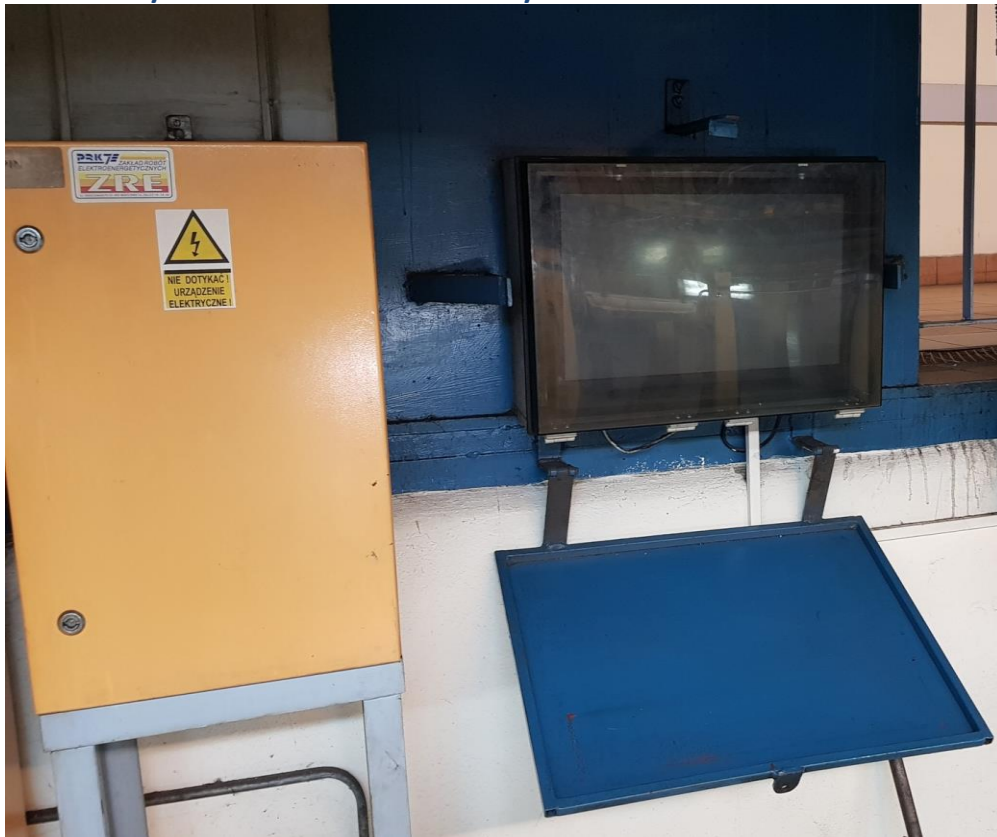
Terminal stanowiskowy rewidenta taboru –
odczyt stanów alarmowych w HCP
