„Dynamiczna diagnostyka zestawów kołowych w taborze kolejowym”

Stowarzyszenie Inżynierów i Techników Kolejnictwa Rzeczypospolitej Polskiej
Warszawa 29 marca 2022 r.

Reprofilacje zestawów kołowych na tokarni podtorowej UGE300N z wykorzystaniem danych z laserowego stanowiska RF ICC do pomiaru parametrów zestawów kołowych zainstalowanego na HCP

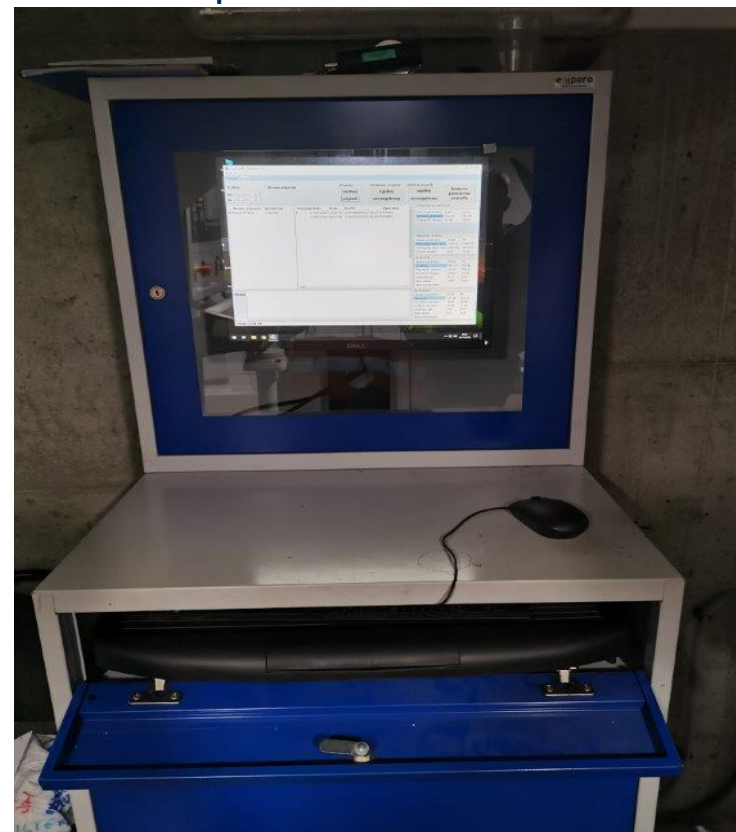
Terminal stanowiskowy operator tokarni –
analiza parametrów

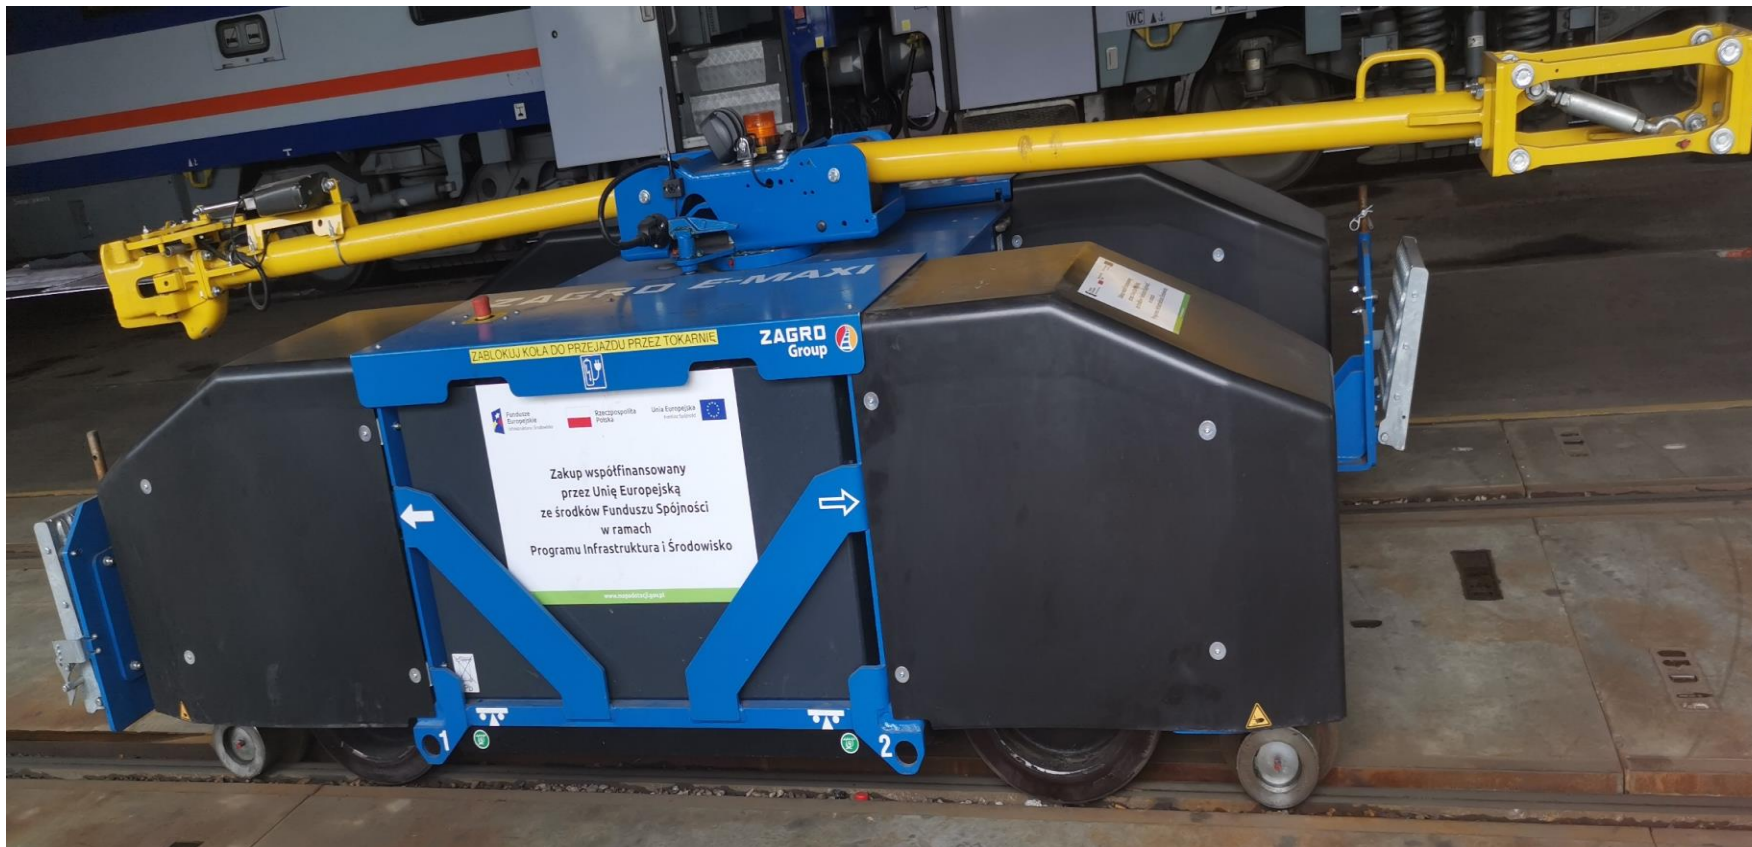
Pojazd manewrowy do przetaczania taboru po tokarni podtorowej
